GUTACHTEN

Auftrag Nr.: 43687-22047

Name	CHRISTINA
Typ	Baltic 37
Hersteller	Baltic Yachts Ltd.
Abmessungen	11,30 x 3,66 x 2,06 m
Baujahr	1981
Baunummer	42
Motortyp	1 x Volvo Penta MD2020
Motornummer/n	34910-V1567
Pflegezustand	gut
Vorläufig zertifizierte Schadenhöhe	EUR 35.000,00

SY Baltic 37 „CHRISTINA“ bei der Firma Henningsen und Steckmest

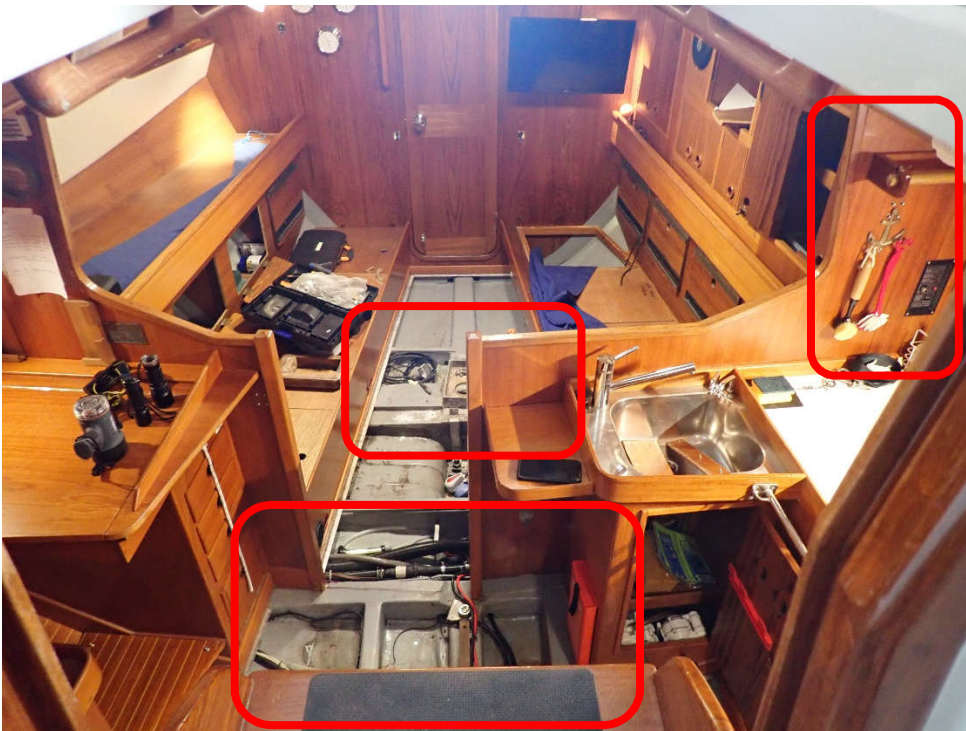
Innenansicht / Salon der SY Baltic 37 „CHRISTINA“ mit den Hauptschadensbereichen

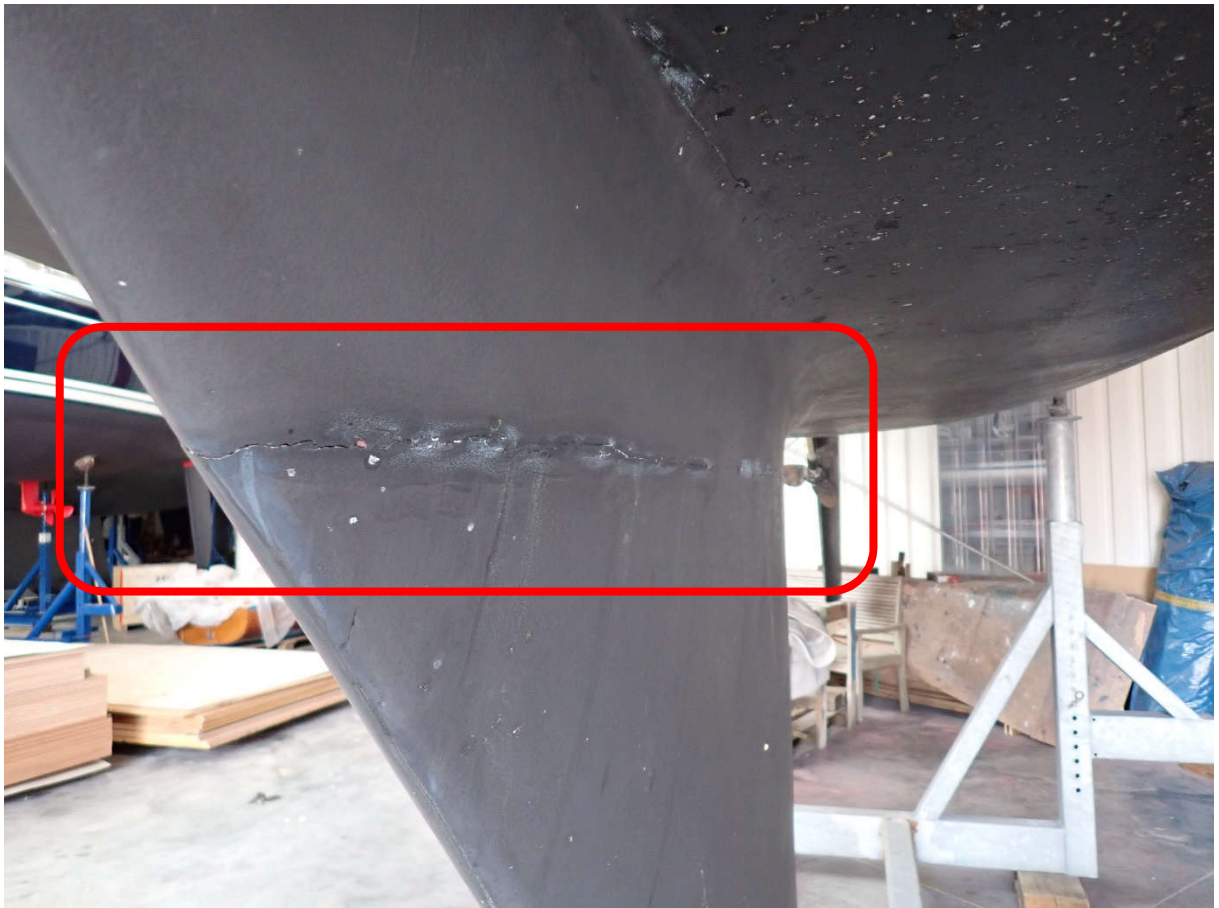
- 6.1. Die Kiel-Rumpfverbindung ist umlaufend beschädigt. Im vorderen Bereich, auf einer Länge von ca. 450 mm, tritt Feuchtigkeit aus der Kielnah aus.

Nach detaillierter Analyse der freigelegten Schadensbereiche und nach Rücksprache mit Servicebetrieben die die SY in den vergangenen Jahren technisch betreut haben, sowie der Überprüfung der Plausibilität als auch der Kausalität der festgestellten Schäden zum vom Eigner geschilderten Ereignis, kommt der Unterzeichner zu dem Schluss, dass die vorgefundenen Schäden kausal nicht der Grundberührung aus dem Jahr 2018 zuzuordnen sind. Durch die massive Vorschädigung des Rumpflaminats im Kielbereich und in der Bodengruppe hat das Laminat unter der dynamischen Benutzung der SY immer weiter nachgegeben und somit z.B. zu der Spaltbildung in der Kiel-Rumpfverbindung geführt.

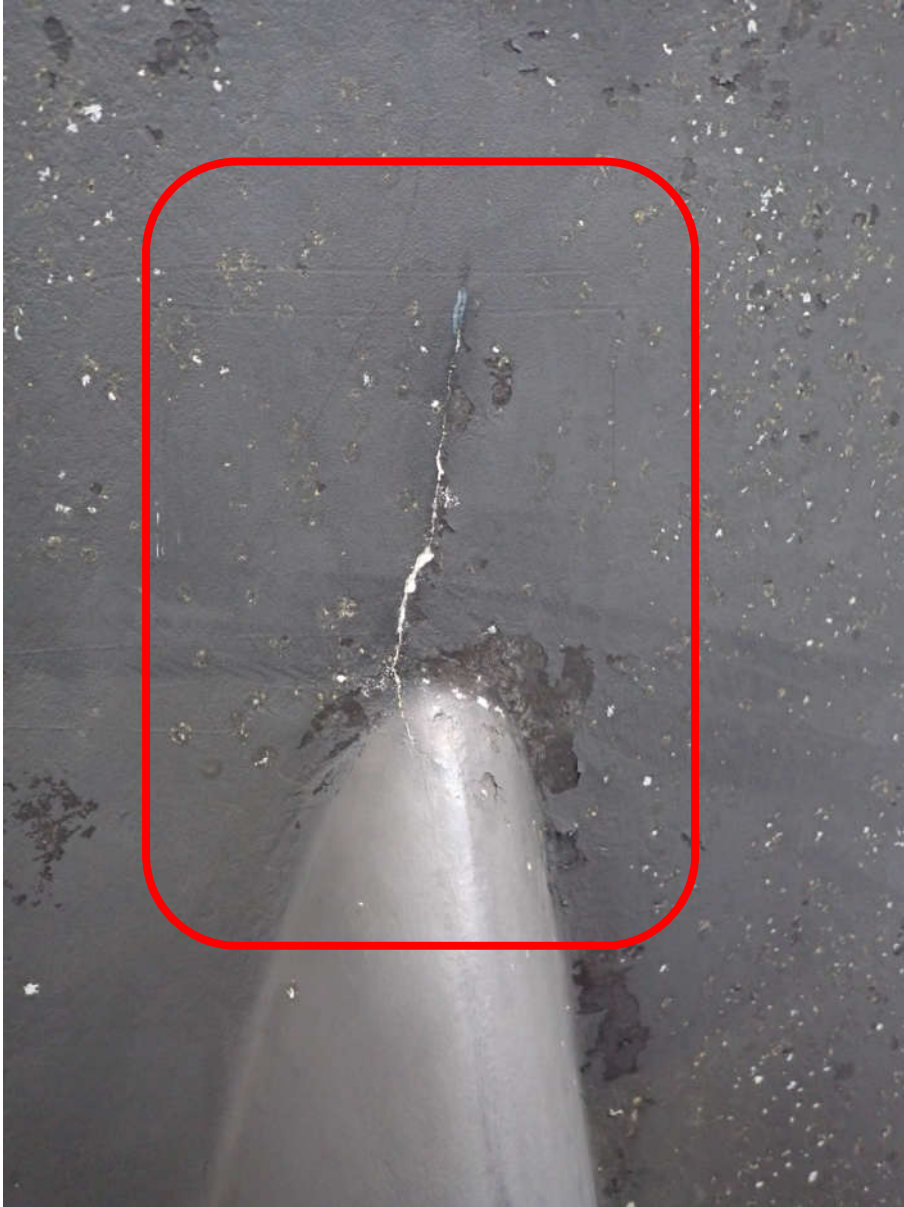
- 6.2. Im Rumpflaminat, Übergang Kielvorderkante zum Rumpf, ist mittig eine Rissbildung auf einer Länge von ca. 200 mm vorhanden. Salzkristalle sind an den Rändern zu erkennen.

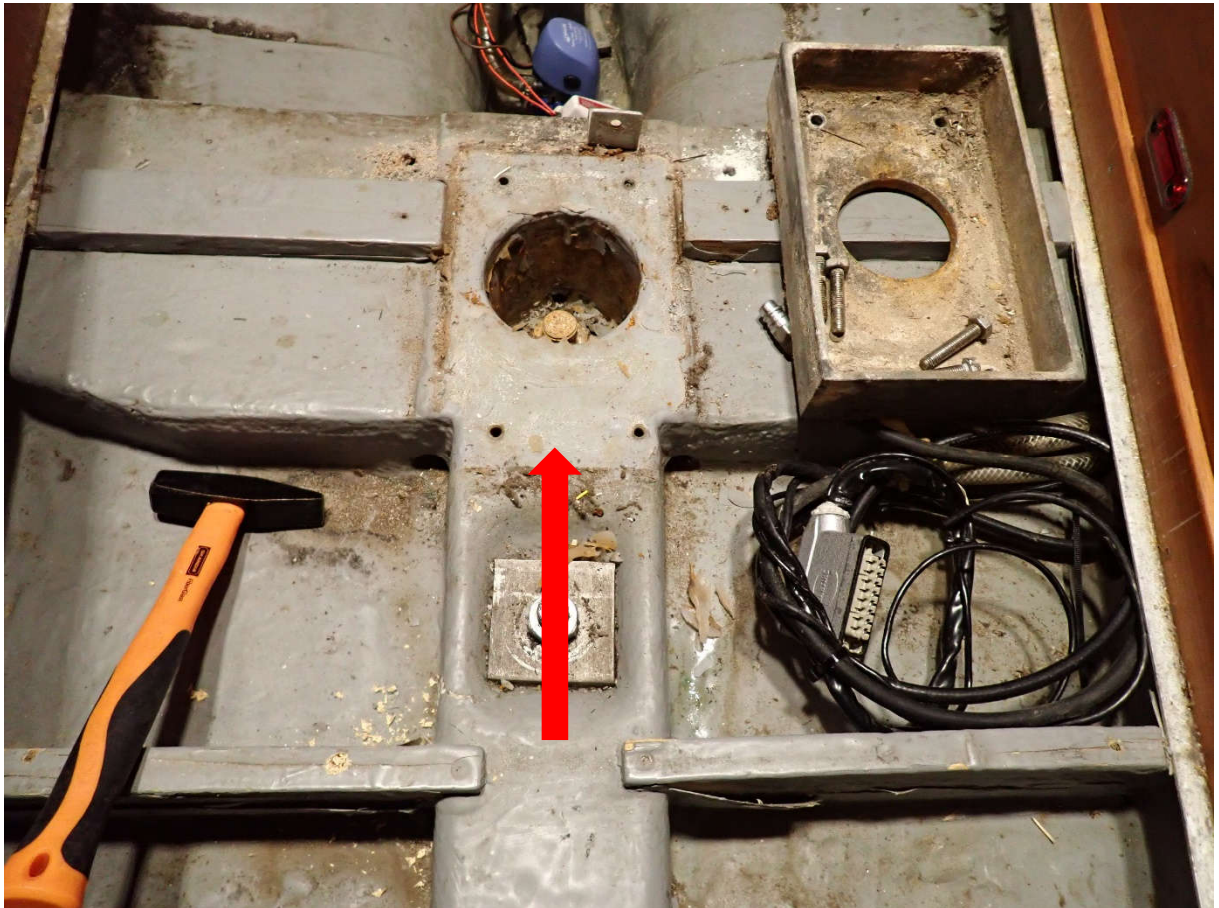
- 6.3. Im Salon, umlaufend um das Mastfundament (doppelte Bodenwrange), sind Risse in der Topcoatbeschichtung im Bereich der Übergänge Wrange zu Rumpflaminat vorhanden, sowie Rissbildungen im Laminat der Wrange / Längsstringer in der Mitte Schiff.

Das Fundament für den Mast.

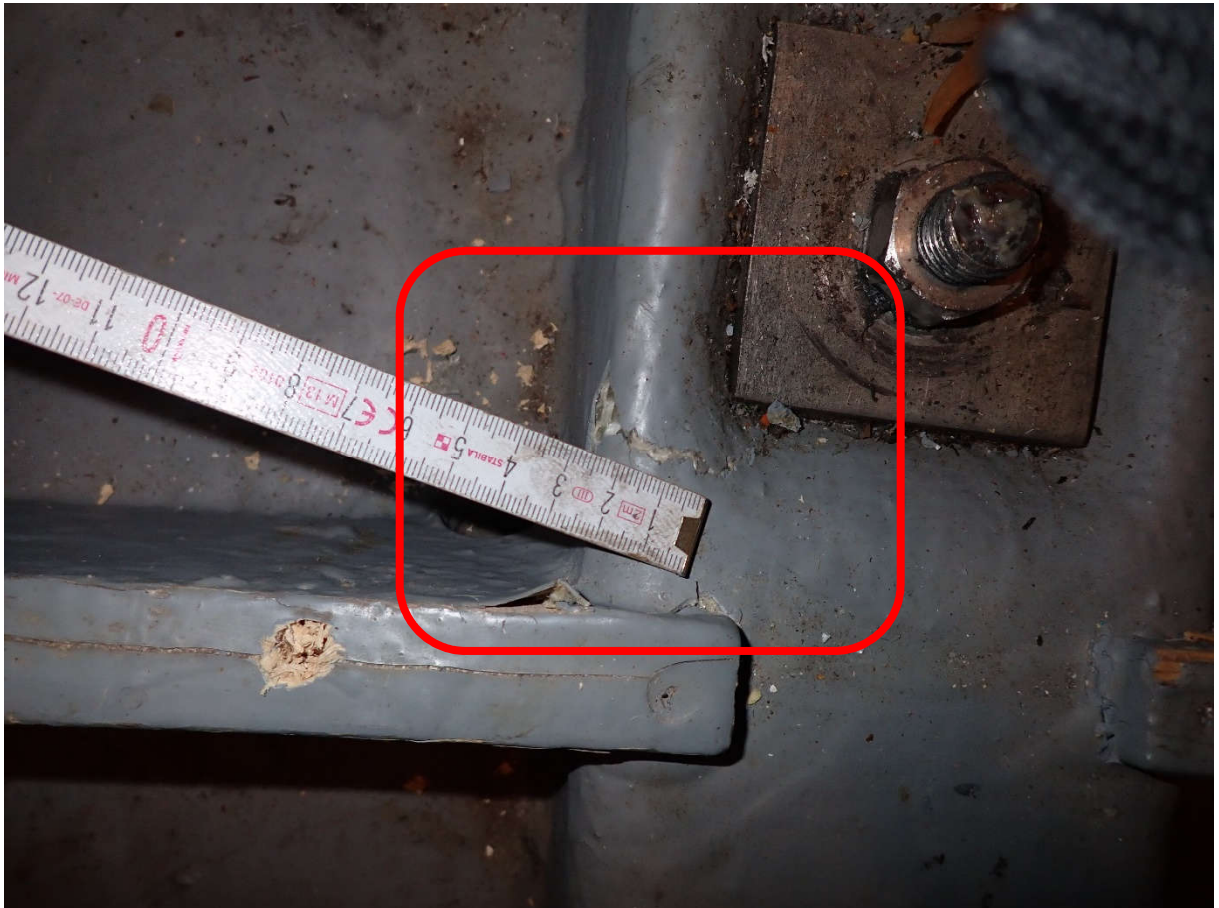
Rissbildung im Laminat, exemplarisch, am Mastfundament

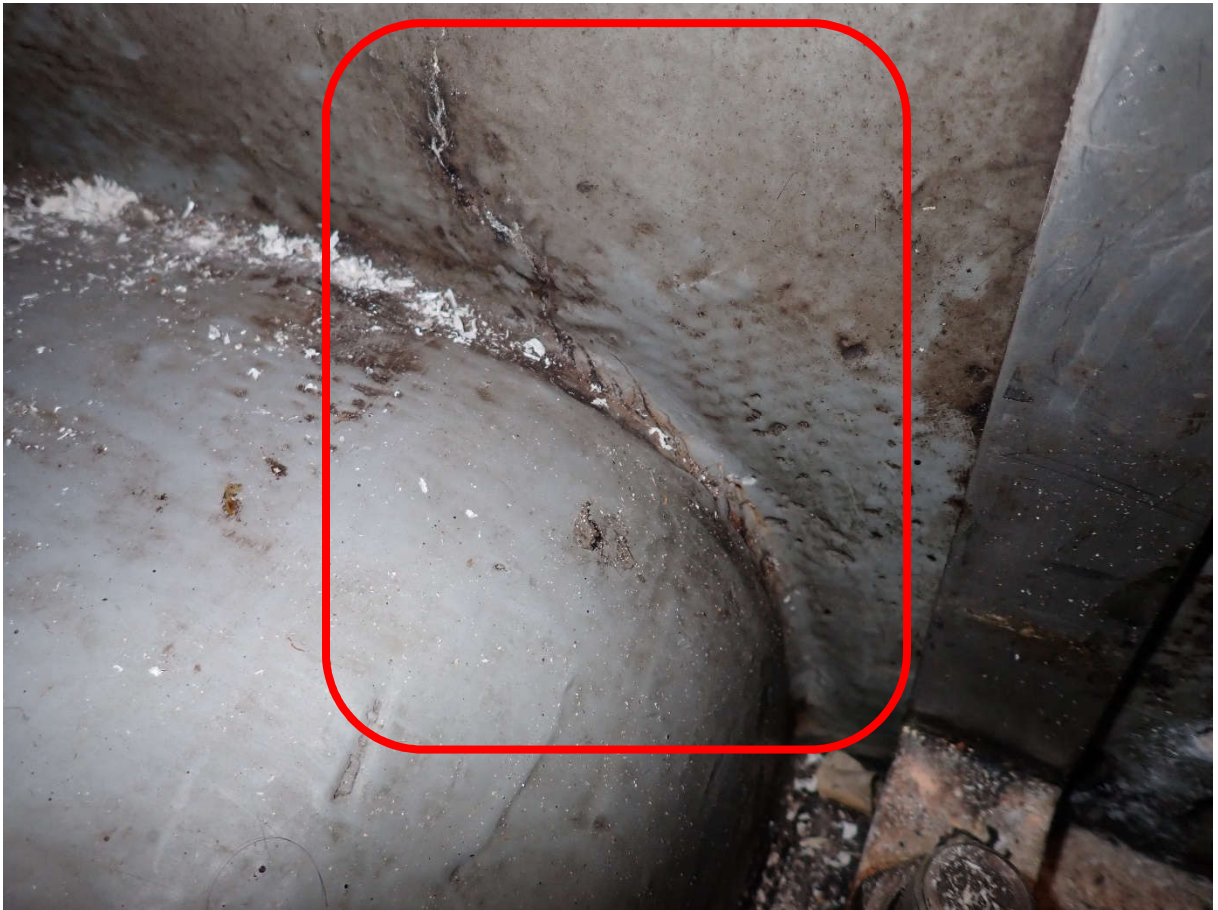
Rissbildung im Laminat, exemplarisch, am Mastfundament

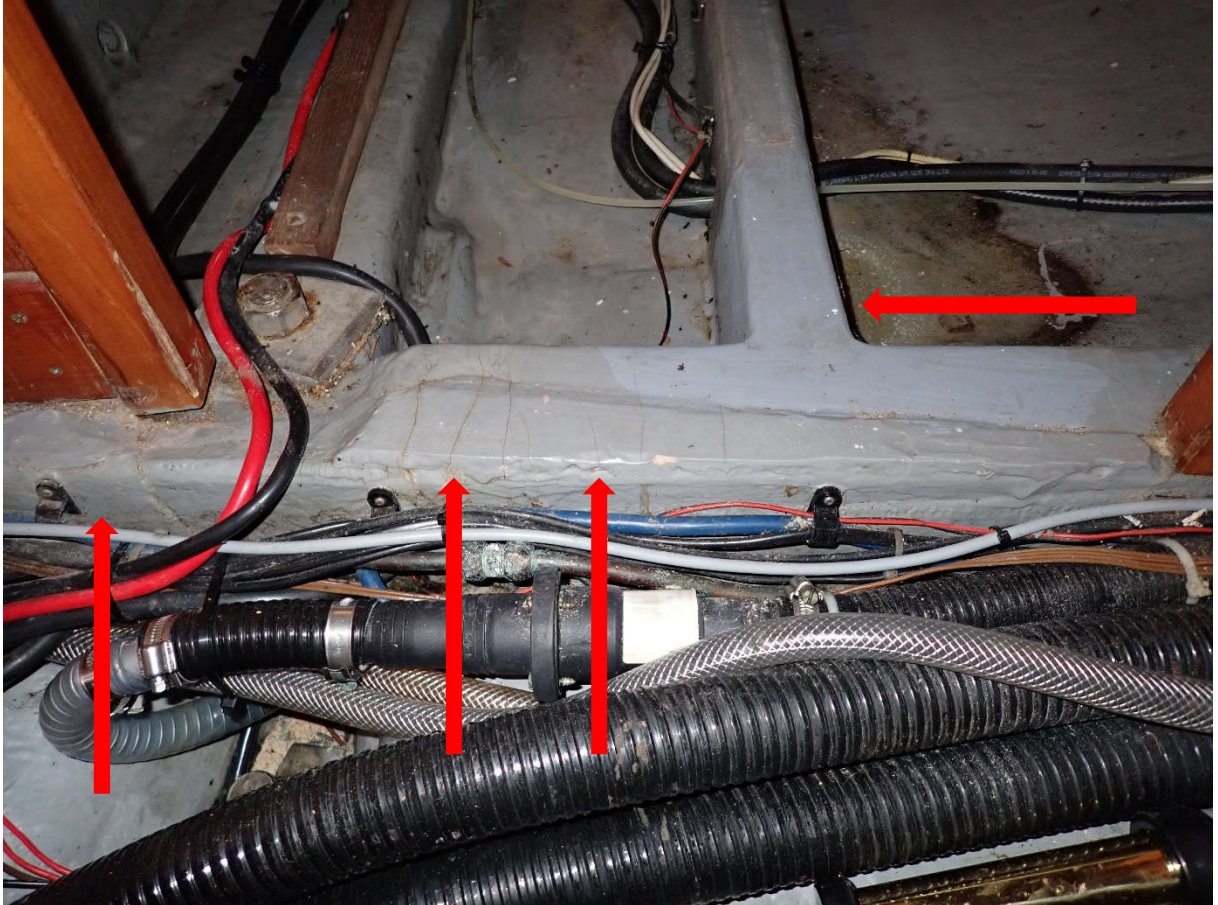
- 6.4. Die Bodenwange zwischen der Pantry, Stb., und dem Nav-Platz, Bb., ist im Gurt als auch den Seiten an mehreren Stellen gebrochen. Reparaturstellen und partielle „jüngere“ Farbbeschichtung sind festzustellen.

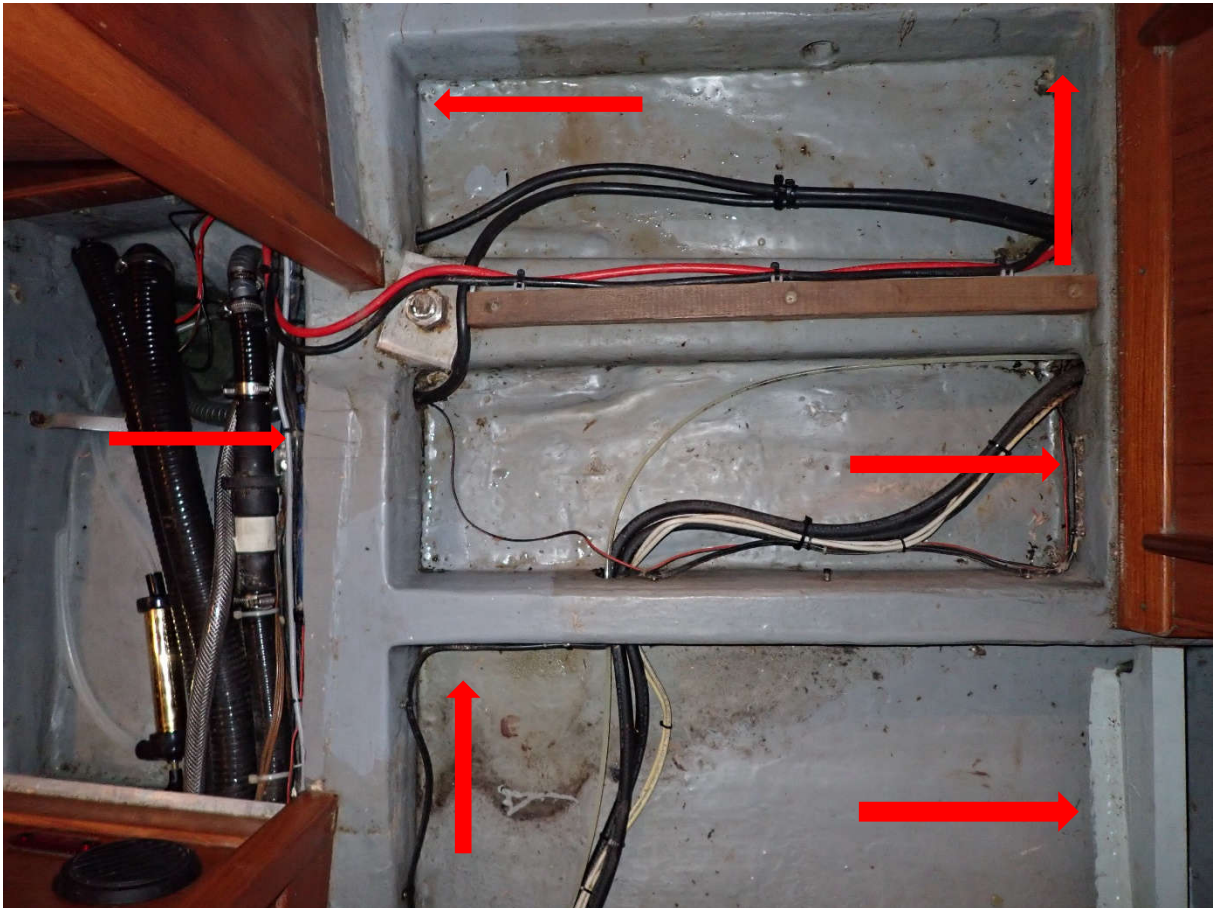
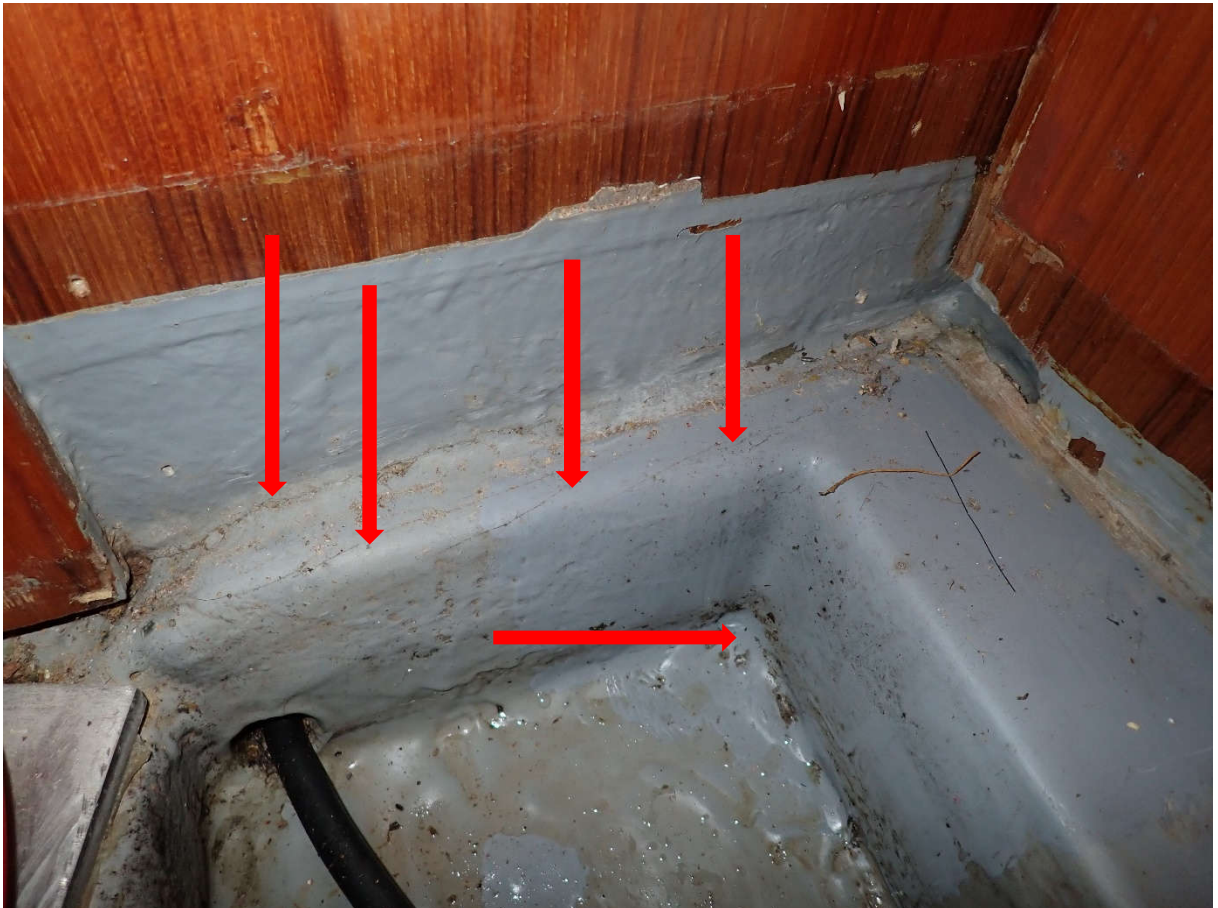
6.5. Im Bereich vor dem Niedergang, zwischen der Pantry und dem Navplatz, sind umlaufend Risse, Brüche und ältere Reparaturstellen festzustellen.

Exemplarisch, Brüche und Risse in der Wrange und dem Stringer unterhalb der Pantry auf der Stb.-Seite. Deutlich zu erkennen, die nicht fachgerecht ausgeführte Reparatur durch „überstreichen“ mit Topcoat.

Die gegenständliche SY Baltic 37 „CHRISTINA“ weist umfangreiche Reparaturbereiche im Rumpflaminat vor dem Kiel und im Salon an den konstruktiv wichtigen Bauteilen wie Bodenwrangen, Stringern und dem Fundament für den Mast auf. Diese „alten“ Reparaturen sind nicht fach- und sachgerecht ausgeführt worden, teilweise wurden Schadensbereiche nur mit Topcoat überstrichen um sie zu überdecken, das lässt auf laienhafte Reparaturversuche schließen.

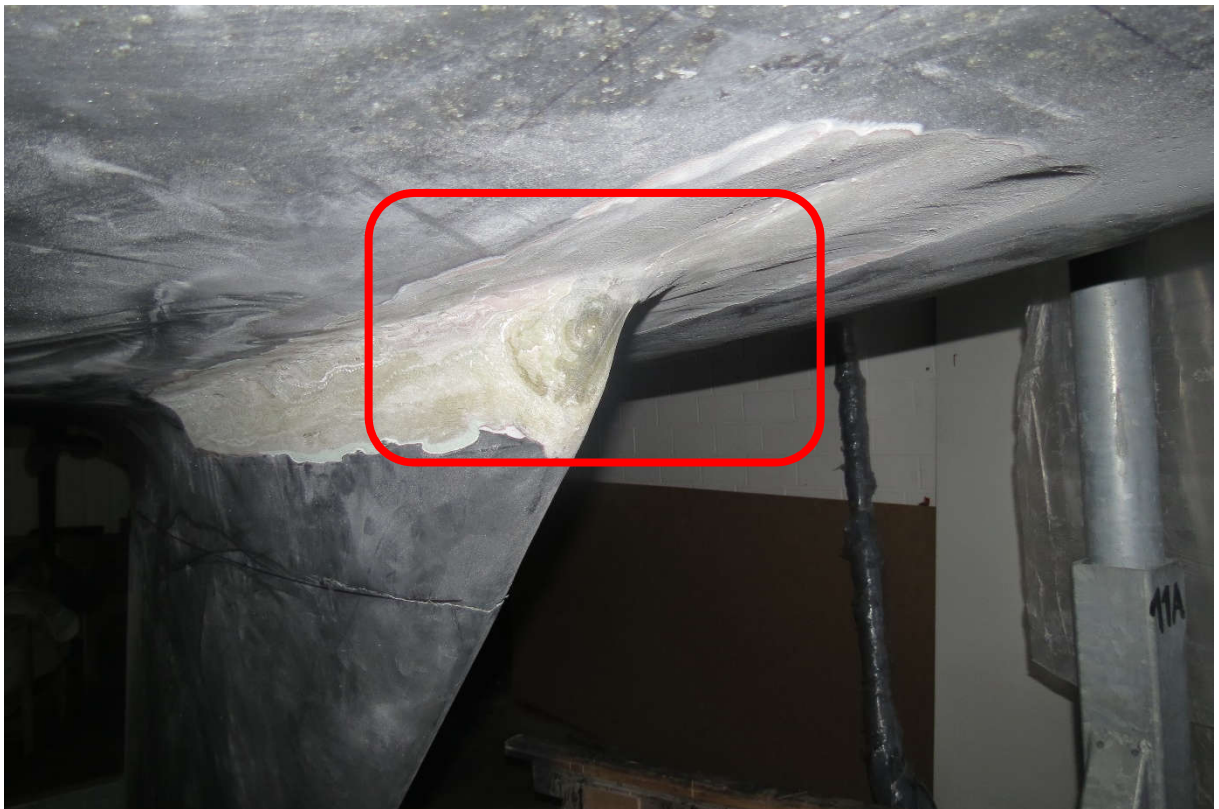
- 6.7. Das Rumpflaminat umlaufend um die Kielvorderkante ist auf einer Fläche von ca. 1,5 m² freigeschliffen. Auf einer Fläche von ca. 1 m² ist das Rumpflaminat oberhalb der Kielvorderkante nach vorne laufend (Richtung Steven), durch Weißbruch beschädigt, im Bereich des festgestellten Risses/Bruchs im Laminat. Der Übergang des Kiel- in das Rumpflaminat an der Vorderkante und ca. 250 mm auf beiden Seiten nach achtern laufend, ist durch Weißbruch und strukturelle Schädigung durch Fäulnis / Feuchtigkeitseinwirkung beschädigt.

Nach den Schleifarbeiten austretende Feuchtigkeit aus dem Rumpflaminat an der Kielvorderkante.

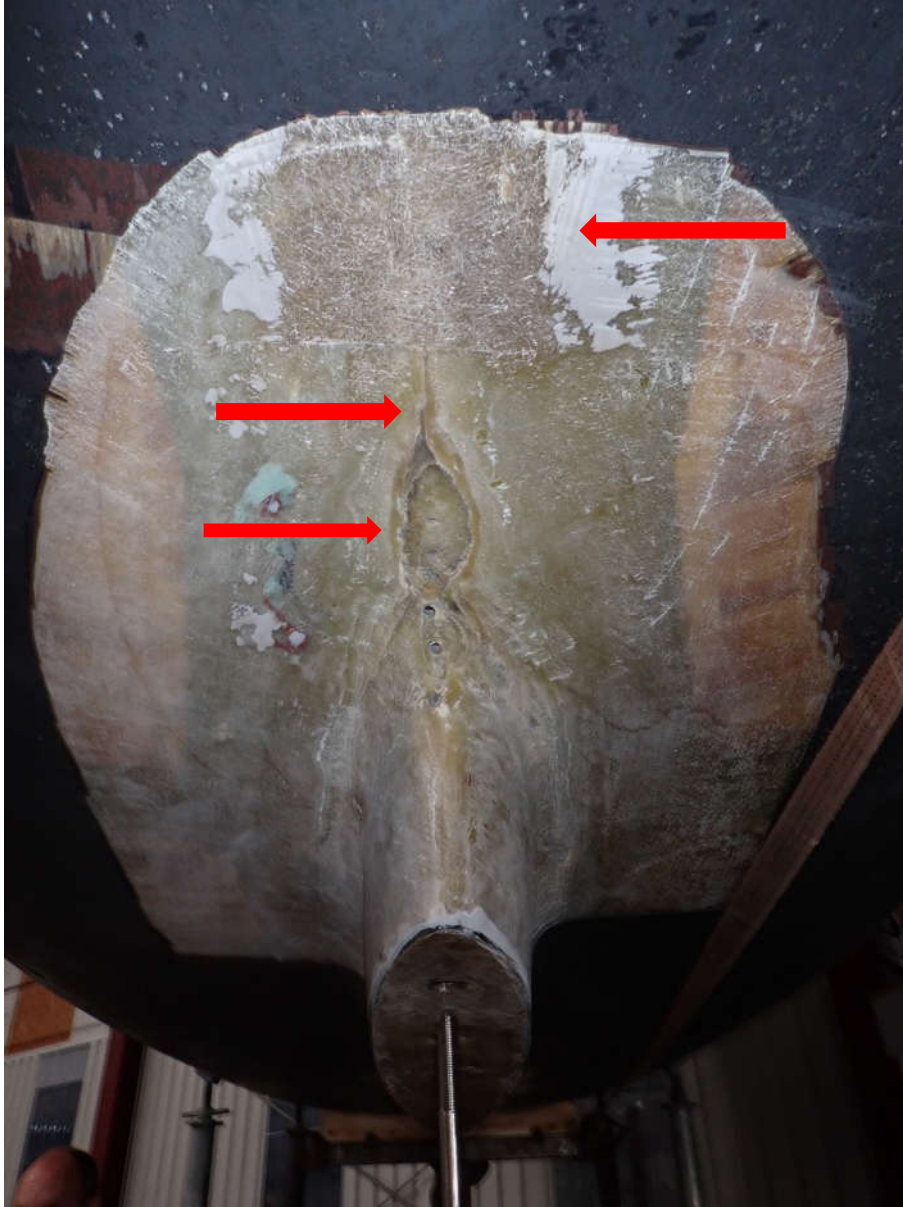
Das vordere Rumpflaminat nach weiteren Schleifarbeiten. Zu erkennen, weiter Austritt von Feuchtigkeit aus dem Laminat, Delamination, partiell Fäulnis im Laminat, unsach- und unfachgerechte Reparatur eines Altschadens im Rumpflaminat vor dem Kiel.

Ausweislich der festgestellten Schäden und der massiven Schädigung des Laminats durch Fäulnisabläufe im Laminat, steht für den Unterzeichner fest, dass die SY bereits mindestens einen massiven Grundberührungsschaden erlitten hat. Der Grad an Delamination durch Feuchtigkeit / Fäulnis im Rumpflaminat vor dem Kiel lässt auf ein Ereignis schließen, dass deutlich älter als das durch den Eigner geschilderte Ereignis aus dem Sommer 2018 ist. Der Unterzeichner hält es für sehr wahrscheinlich, dass die Grundberührung die diese massiven Schäden und nachweislich die erfolgte Reparatur nach sich gezogen hat, mindestens 8 Jahre alt ist.

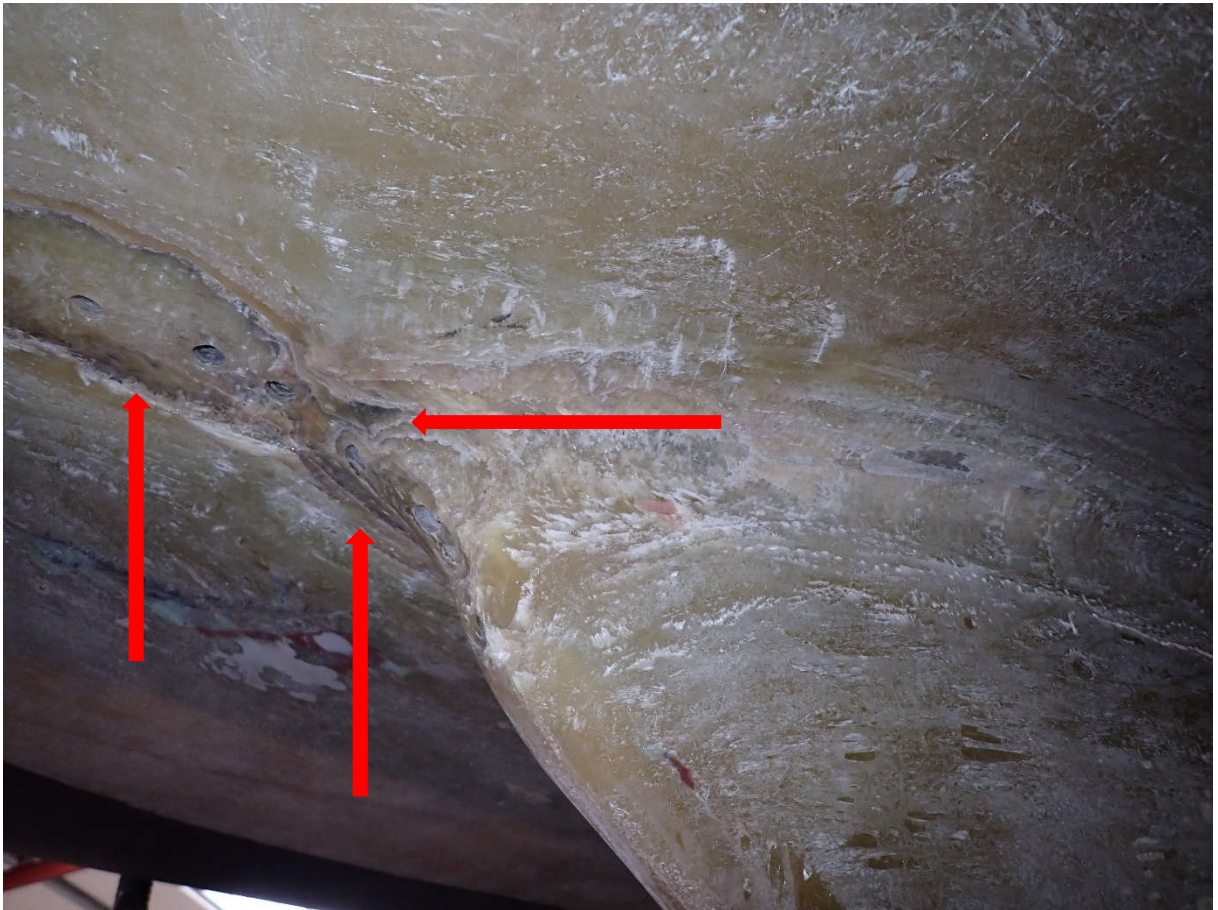
Wie zuvor, im Detail. Delamination im Rumpflaminat durch Fäulnis im Laminat.

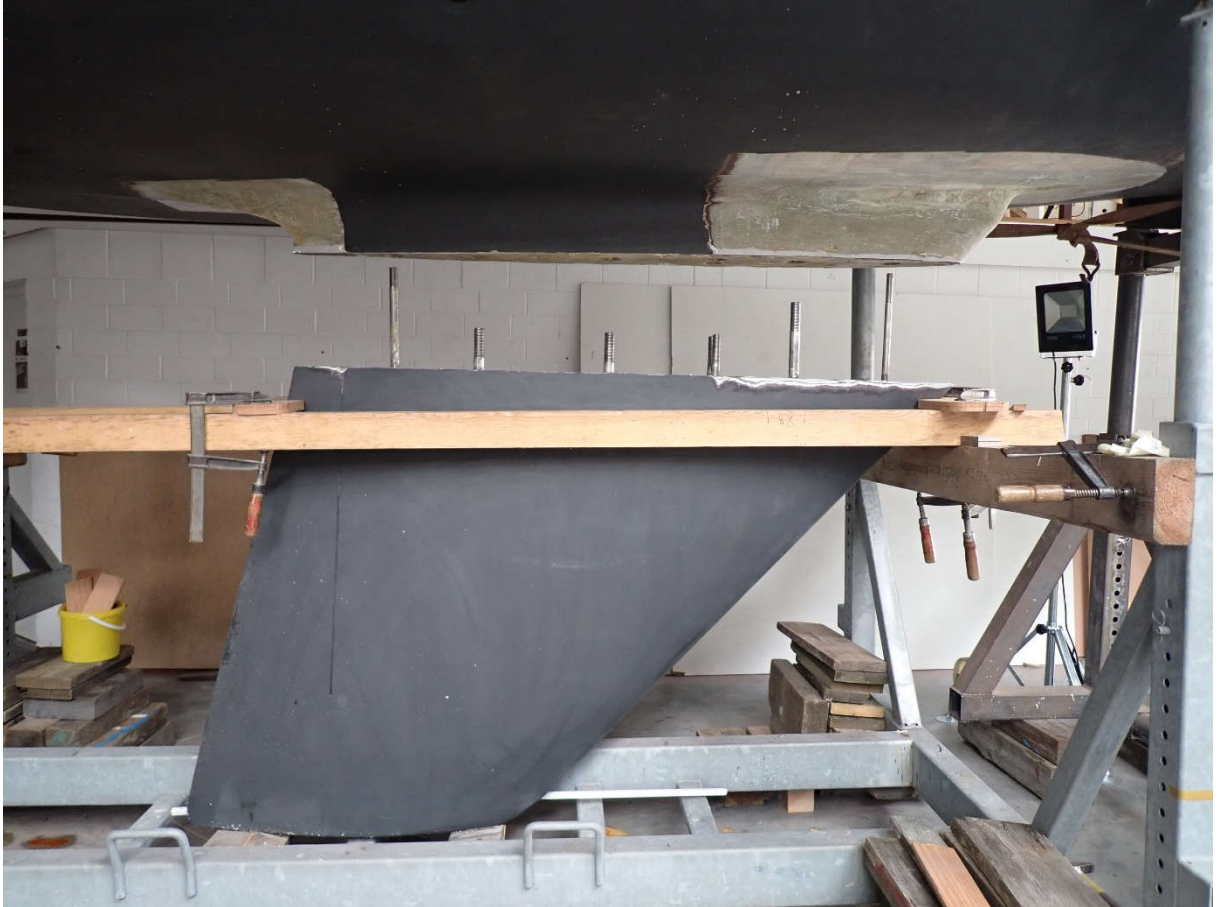
Zur Einordnung der Schadensbereiche. Der demontierte Kiel und die freigeschliffenen Bereiche im Rumpf, Unterwasserschiff.

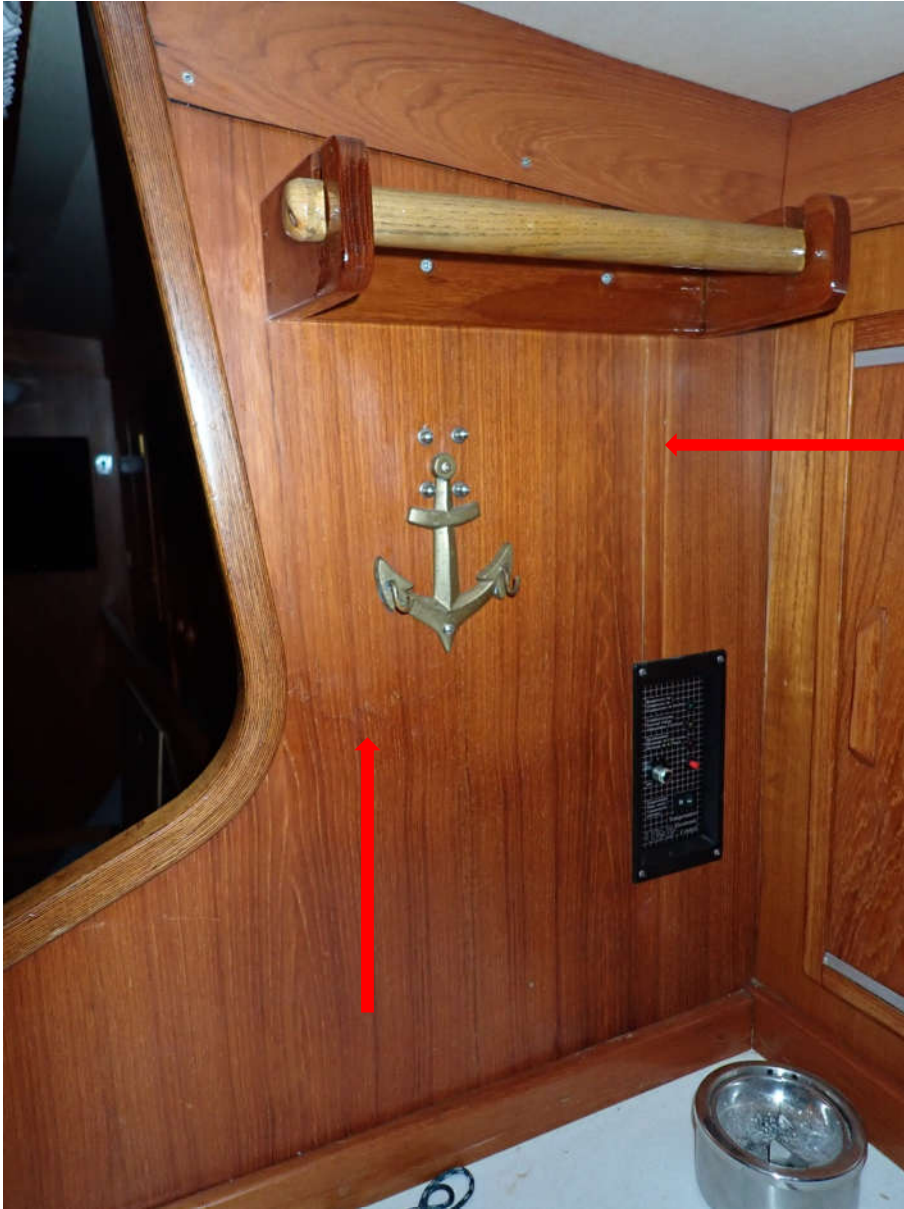
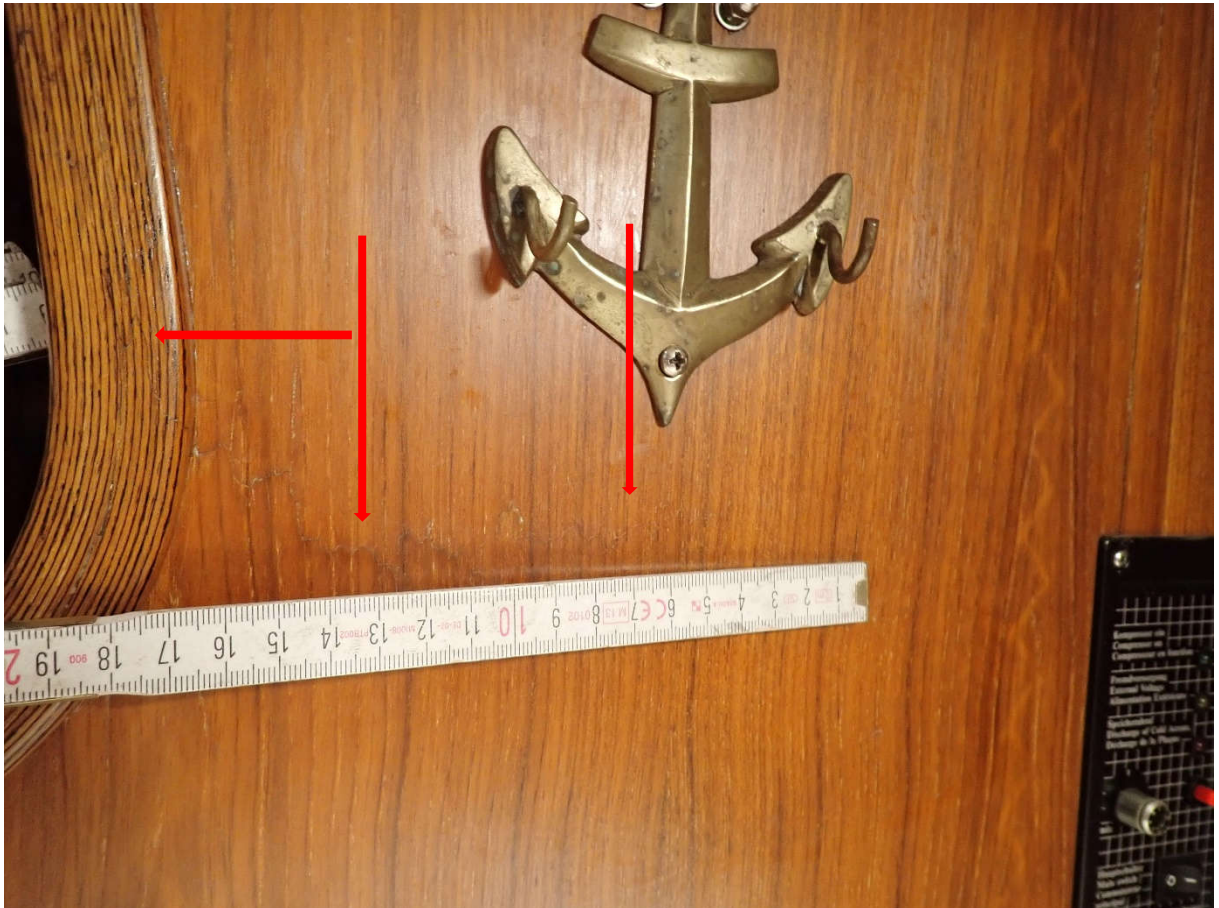
- 6.8. Das Pantryschott ist waagrecht und senkrecht gebrochen. Die Bruchlänge beträgt ca. 180 mm waagrecht und ca. 250 mm senkrecht.

Der horizontale Bruch des Pantryschotts

Alle festgestellten Brüche und Risse innen und außen im Laminat und in den Bauteilen der Bodengruppe sind deutlich sehr alt. Das gebrochene Pantryhalbschott dokumentiert ebenfalls eine massive Grundberührung, bei der die Achterkante des Kiels soweit in den Salon gedrückt wurde, dass die Kräfte bis in das Schott geleitet wurden und dort zu dem Bruch des Sperrholzschotts geführt haben. Diese Brüche im Schott wurden „laienhaft“ überlackiert, sie wurden nicht fachgerecht instandgesetzt.

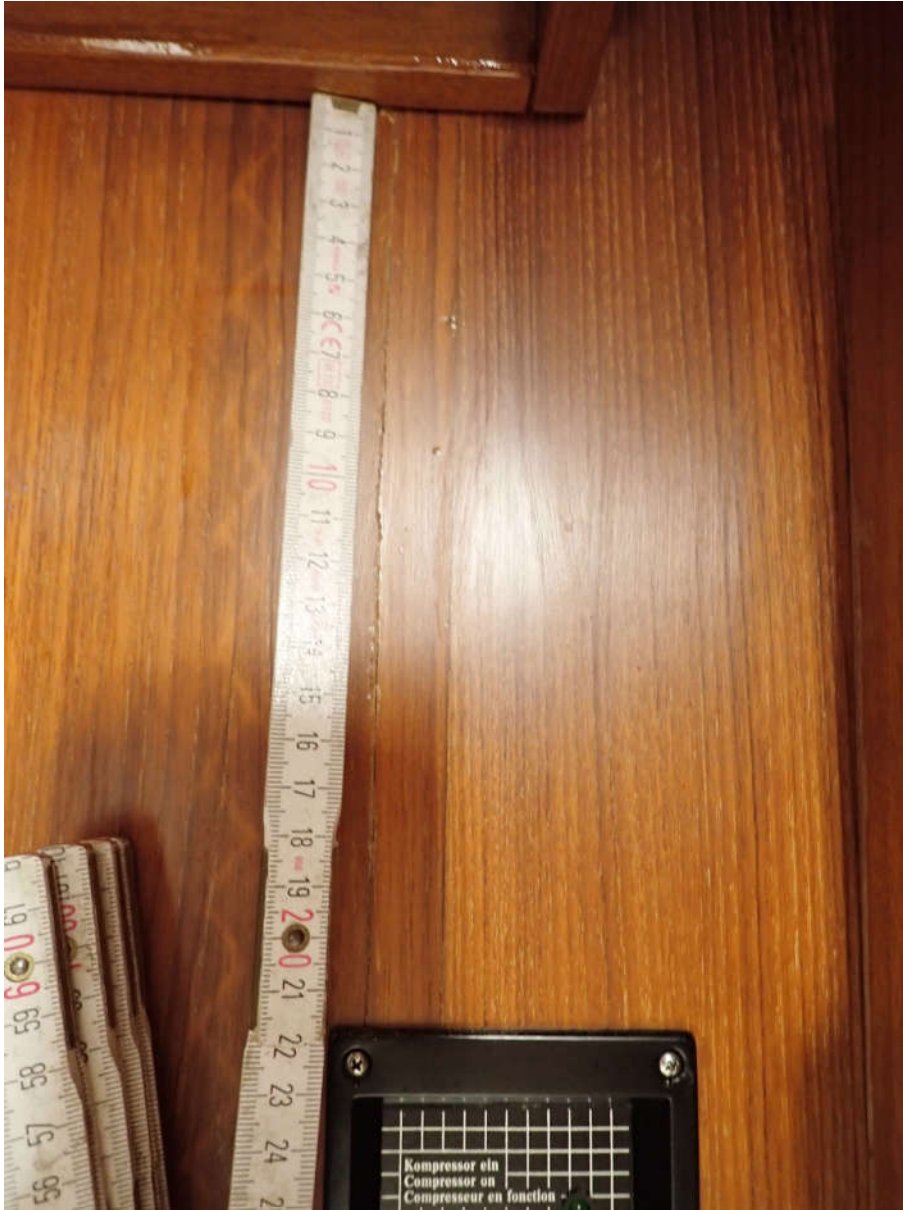
Der senkrechet Bruch des Pantryschotts auf der Stb.-Seite
