Zeichen: MY-12-1016-23

Geschäftsnummer **1 O 129/22**

## Gutachten

Segelyacht „Christina“ Baltic 37

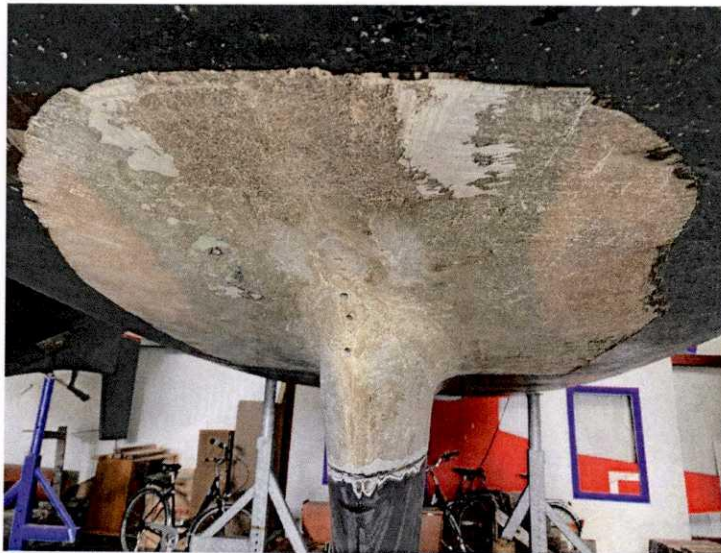
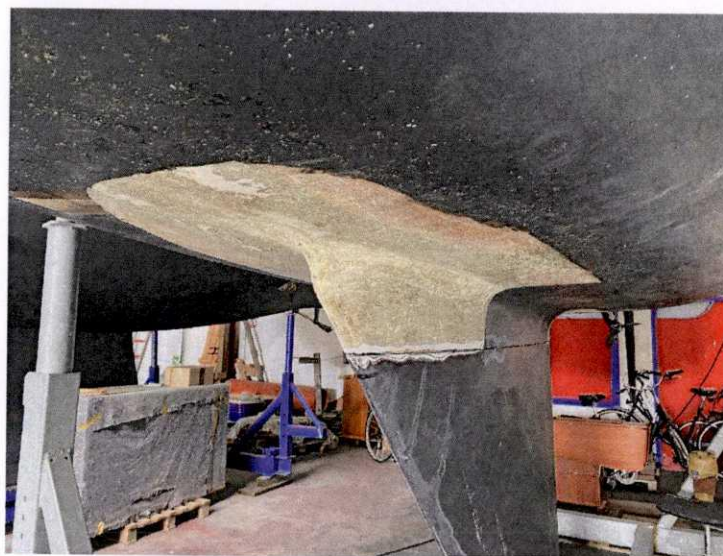
- I. Liegen bei dem streitgegenständlichen Segelboot „SY Christina“ die folgenden, vom Kläger behaupteten Schäden vor?
  - a) Erhebliche Laminatschäden im Rumpfbereich an mehreren tragenden Bauteilen:  
Bei der Besichtigung war die Farbbeschichtung an der Vorkante Kiel des GfK-Rumpfes entfernt worden, so dass das Laminat gut einzusehen war.

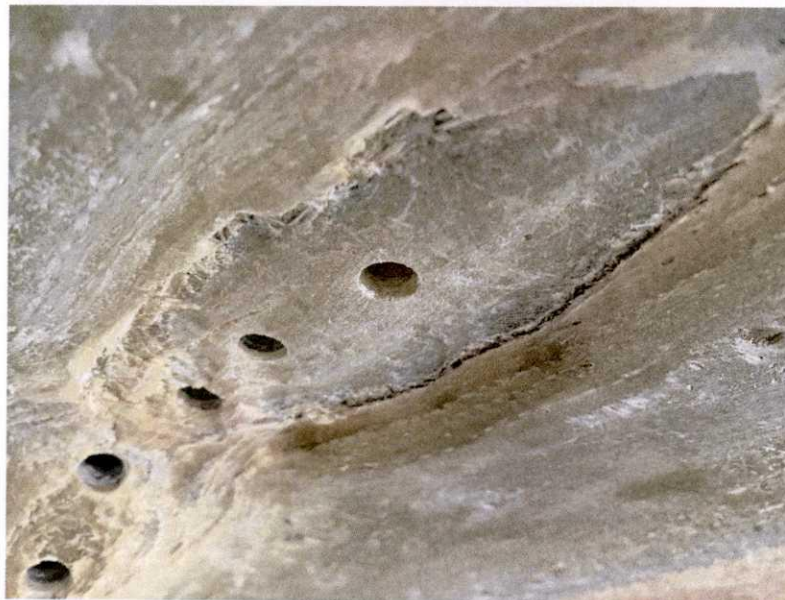
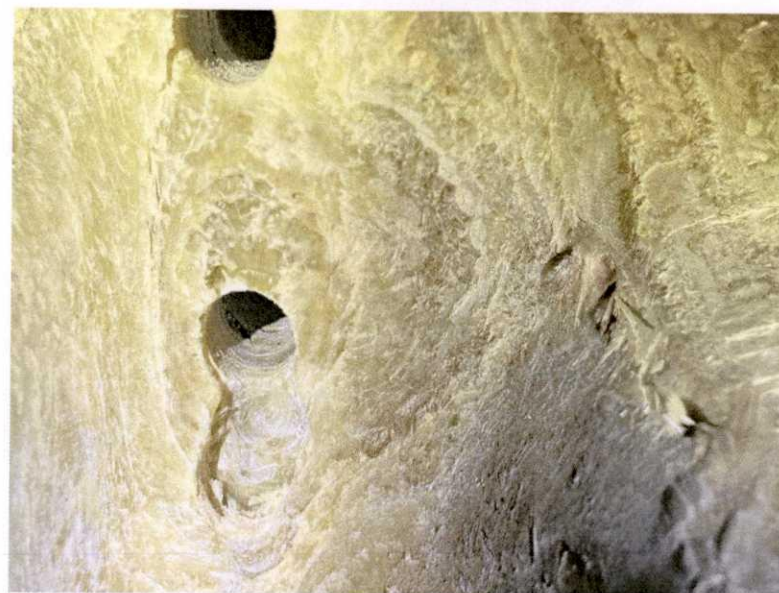
Das Rumpflaminat weist insbesondere an der Kielwurzel (Übergangsbereich vom Rumpf zum Bleiballast) im vorderen Bereich erhebliche Laminatschäden auf. Hier sind Weißbruch im Laminatgefüge sowie Delaminierungen im Laminataufbau festzustellen. Die Anhaftung der Laminatschichten untereinander ist nicht gewährleistet.

Weißbruch, Delaminierungen

Hier liegen erhebliche Laminatschäden im Rumpfbereich vor.

Weiterhin ist hier über eine Länge von ca. 200 mm und einer Breite von 80 mm ein erheblicher Materialabtrag festzustellen. Es wurden Bohrungen gesetzt, um im Laminat befindliches Wasser abzuleiten.

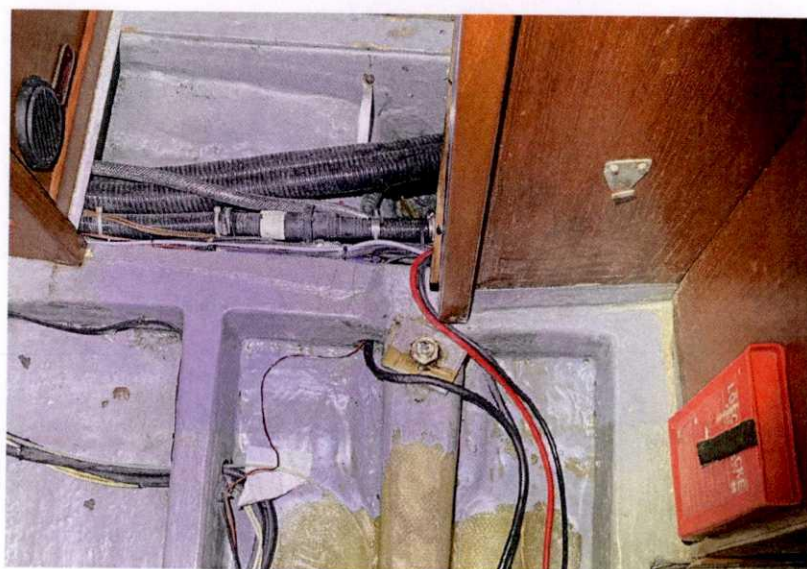
An der Bodenwrange des Navi- und Pantryschottes sind gravierende Rissbildungen vorhanden, welche sich von der waagerechten Oberseite auch auf die vertikalen Wandungen erstrecken.

Bodenwrange an Navi- und Pantryschott

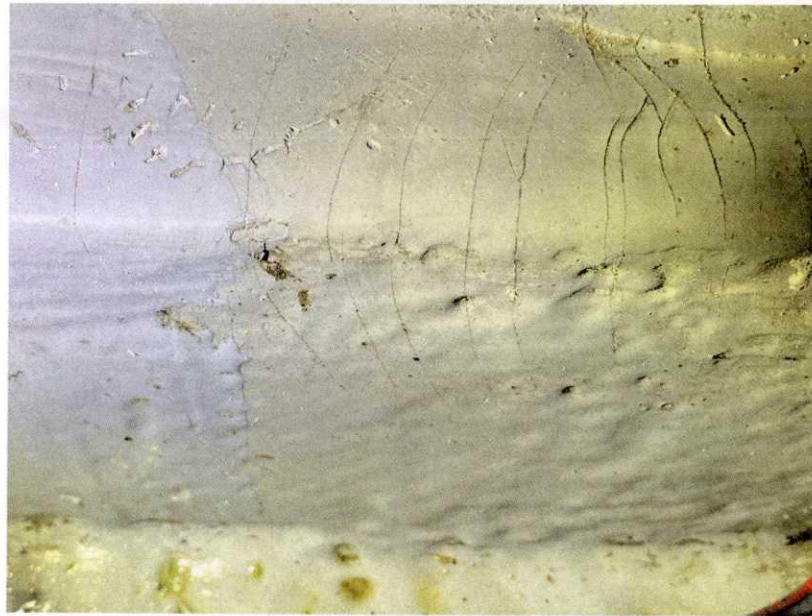
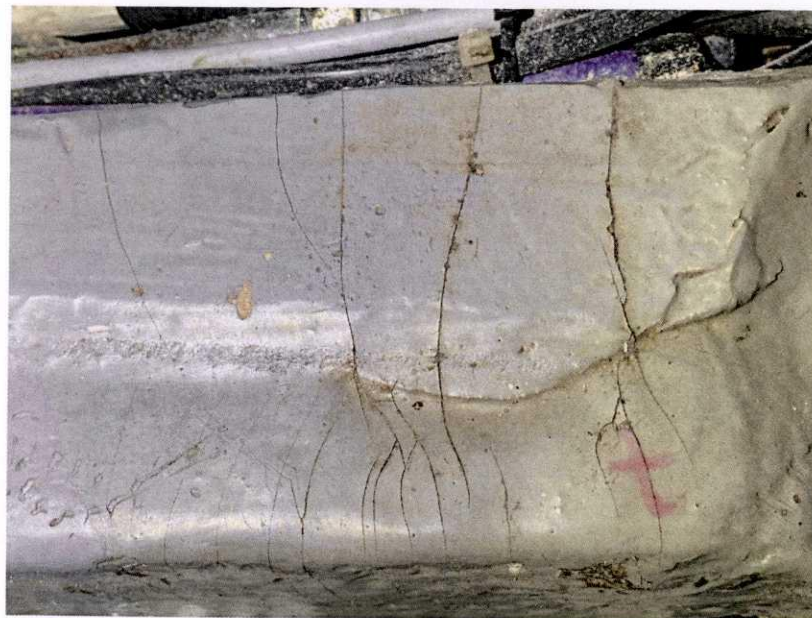
Rissbildungen an der Bodenwrange

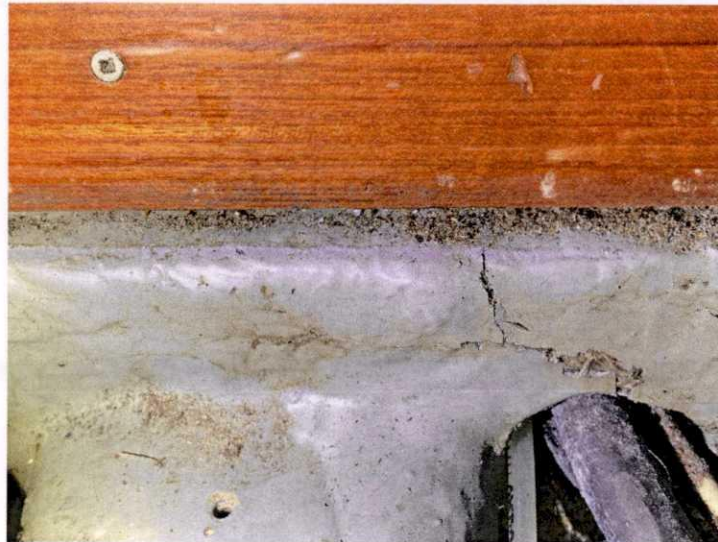
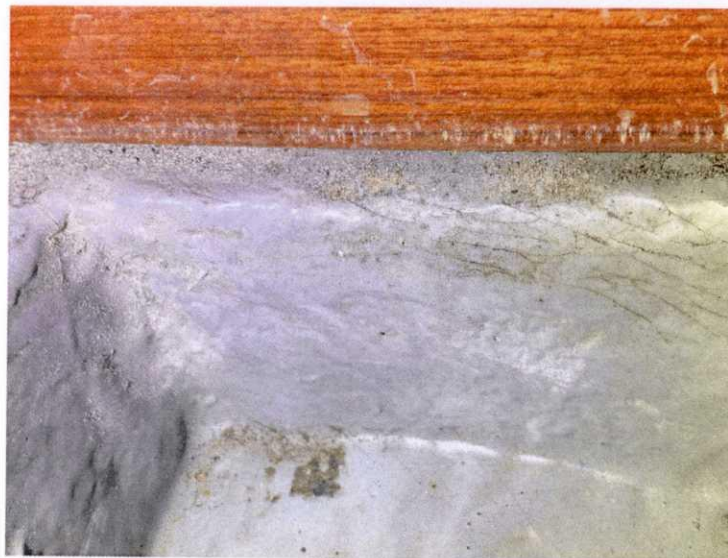
Weitere Rissbildungen an den Bodenwrangen

Die Rissbildungen an den Bodenwrangen sowie die Brüche in dem Pantryschott sind ebenfalls als erhebliche strukturelle Mängel anzusehen.

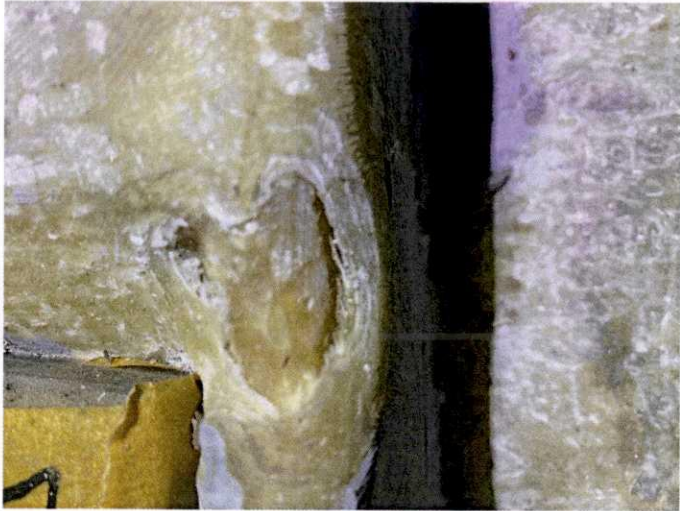
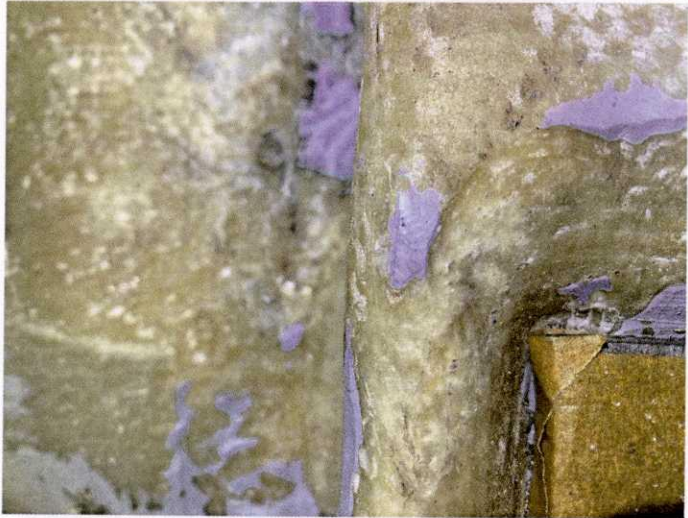
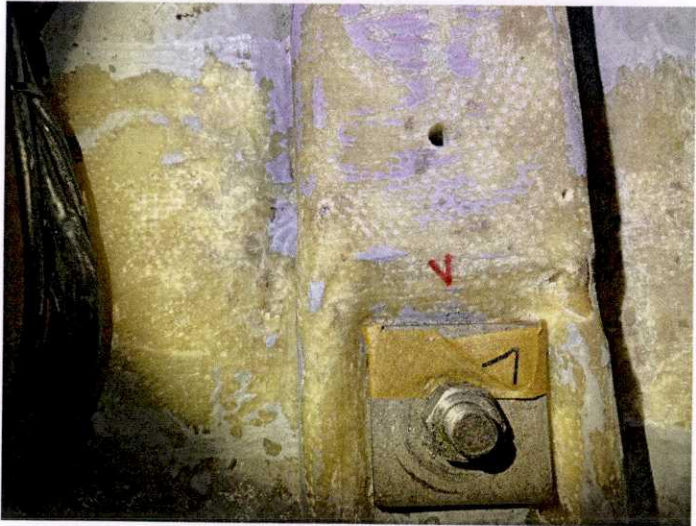
An dem Mastfundament sind erkennbare Rissbildungen im Topcoat (farbige Polyesterbeschichtung) bereits abgeschliffen worden.

Darunter ist Weißbruch (Schwächung des Laminats durch Bruchbildung infolge mechanischer Belastung) im Laminat festzustellen.

Weißbruch an dem Mastfundament

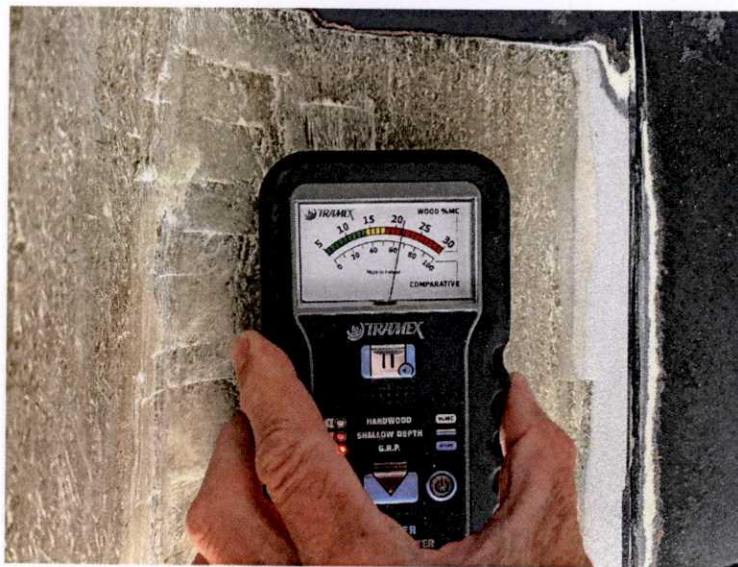
Im Bereich der Rumpfnah weist das Laminat nach 19 Monaten immer noch erhöhte Feuchtigkeitswerte auf. Messungen mit dem Feuchtigkeitsmessgerät TRAMEX-SKIPPER ergeben in diesen Seit August 2022 freigelegten Bereichen noch relative Werte von 22 auf, was auf eine wesentlich höhere Durchfeuchtung in früheren Zeiten schließen lässt.

Feuchtigkeitsmessung im Bereich der Rumpfnah

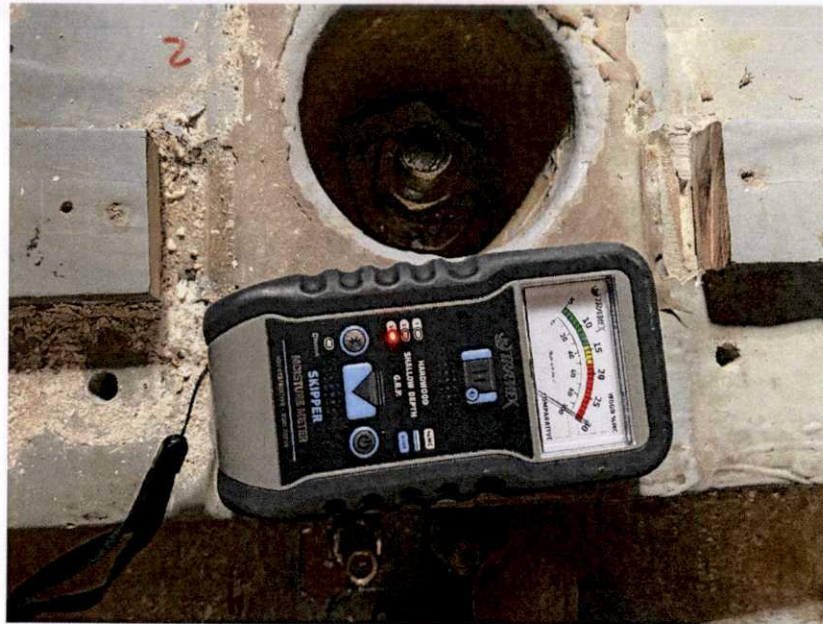
Der Feuchtigkeitsgehalt im dem Mastfundament ist bedeutend höher, Hier schlägt das Gerät bis zum Anschlag aus, was eine Feuchtigkeits-Sättigung des Laminats mit dem Schaum innerhalb des Laminates bedeutet.

An diesen Stellen müssen von erheblichen Durchfeuchtungen ausgegangen werden, welche langfristig zur Auflösung des Polyesterharzes als Bindemittel der Glaslege und somit zu erheblich materialschwächenden Delaminierungen führt.

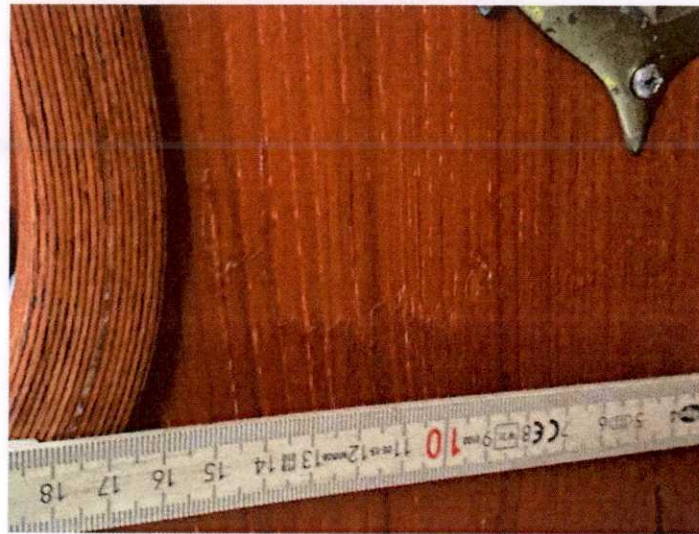
Das gewaltsame Eindringen der Hinterkante Kiel in den Rumpf wird durch die Rissbildungen in den Bodenwrangen in diesem Bereich und insbesondere durch die beiden senkrechten und waagerechten Brüche in dem Pantryschott belegt.

Die Brüche in dem Pantryschott aus Sperrholz lassen auf eine besonders hohe Energie der Grundberührung schließen.

Brüche im Pantryschott
