Zeichen: MY-12-1016-23

Geschäftsnummer **1 O 129/22**

## Gutachten

Segelyacht „Christina“ Baltic 37

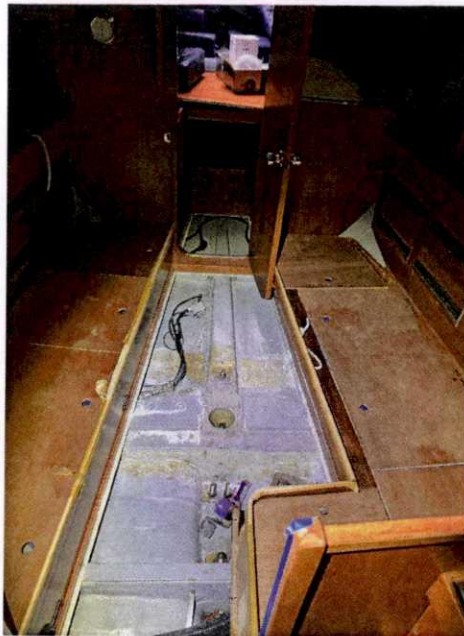
Im Innenbereich sind Laminatschäden an Bodenwrangen und im Bereich des Mastfundamentes vorhanden:

An der Bodenwrange des Navi- und Pantryschottes sind gravierende Rissbildungen vorhanden, welche sich von der waagerechten Oberseite auch auf die vertikalen Wandungen erstrecken.

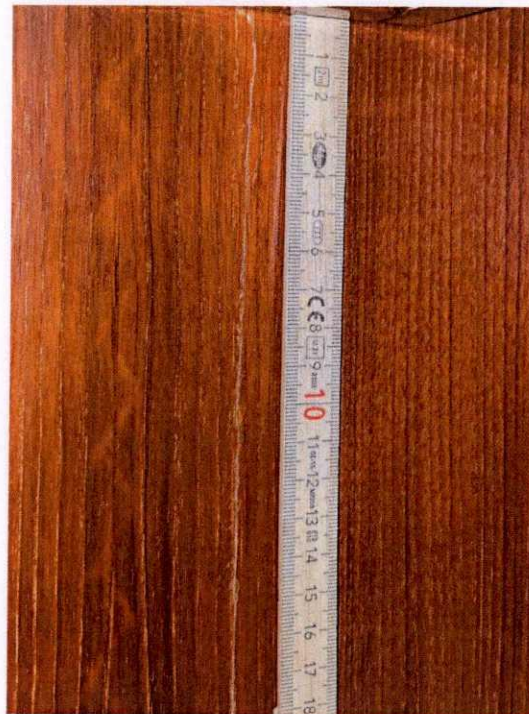
Brüche im Pantryschott
